MINISTÉRIO DA DEFESA
EXÉRCITO BRASILEIRO
COMANDO MILITAR DO NORDESTE
COMANDO 6ª REGIÃO MILITAR
ESCOLA DE SAÚDE E FORMAÇÃO COMPLEMENTAR DO EXÉRCITO

TERMO DE EXAME E AVERIGUAÇÃO DE MATERIAL Nr 09/2024 – CL VI

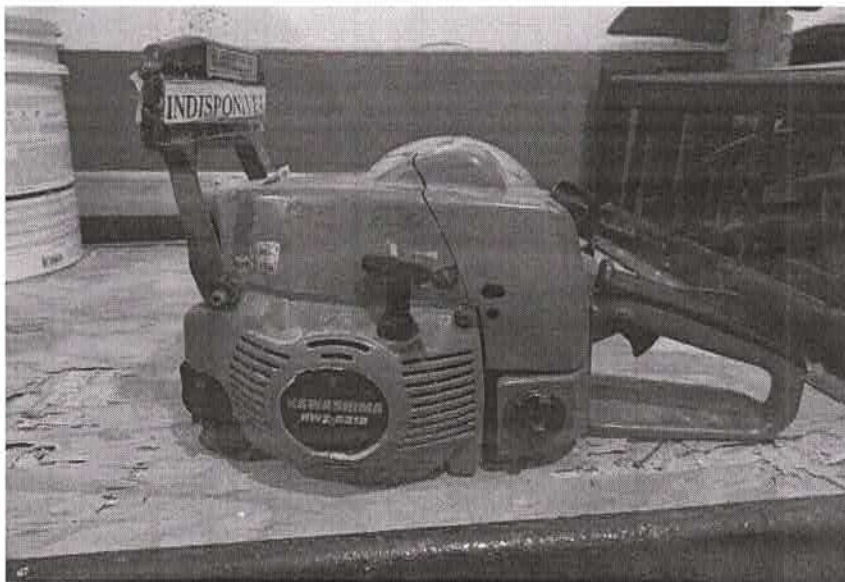
b. Estado geral – Motosserra Cia CCSv (a.1)

A motosserra foi encontrada suja e enferrujada devido ao tempo em desuso, além da falta de sua lâmina e corrente da lâmina.

A motosserra apresenta um estado de perda total das peças atuais, após o período da falta de funcionamento e de seu armazenamento até hoje. Para restaurar a funcionalidade do equipamento, é necessário realizar a compra de peças novas para a sua recuperação. A expectativa é que, após as devidas intervenções, a motosserra possa retornar ao seu funcionamento adequado, Porém, não é o caso a recuperação das peças faltantes e avariadas, pelo valor de recuperação próximo ao valor da inclusão do material, é interessante que a descarga seja feita e uma nova motosserra adquirida.

- 1) Preço atual do material novo: R\$ 1.354,23
- 2) Valor de mercado do material usado: R\$ 779,00
- 3) Custos de recuperação do material: R\$ 1,227,00

- Recuperação antieconômica.

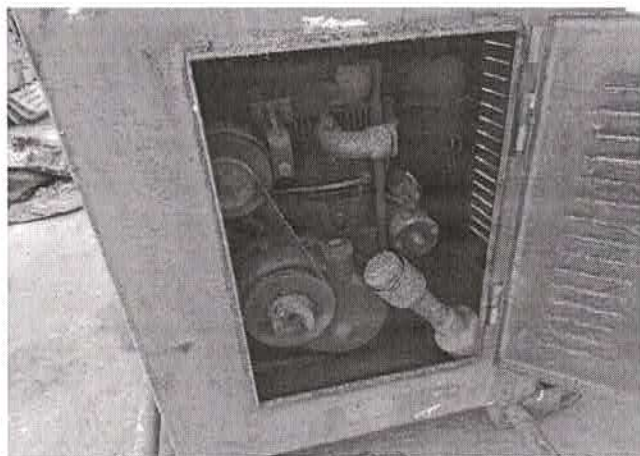
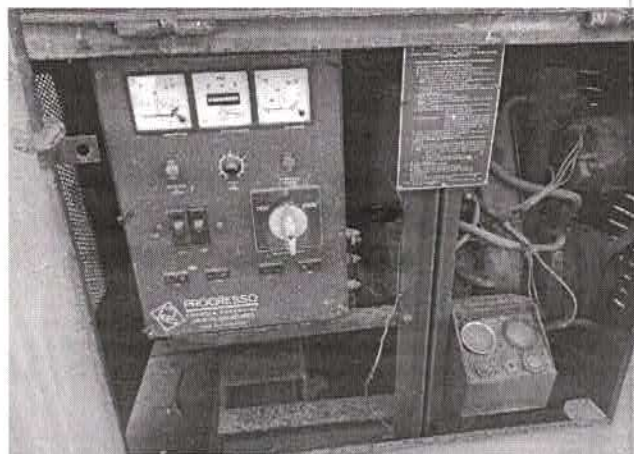
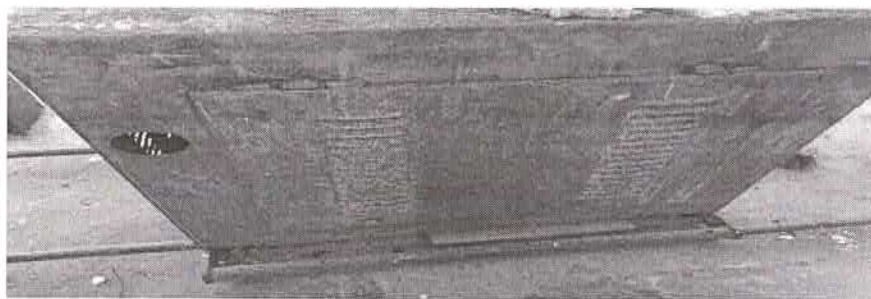
d. Estado Geral - Gerador (a.3)

O gerador foi encontrado sujo, enferrujado, coberto de poeira, em desuso e sem nenhum resquício de funcionamento, além de ferrugem no corpo, danos na carcaça e peças quebradas.

O gerador apresenta um estado de perda total das peças atuais, após o período da falta de funcionamento e de seu armazenamento até hoje. Para restaurar a funcionalidade do equipamento, é necessário realizar a compra de peças novas para a sua recuperação. Caso as condições sejam muito severas, a possibilidade de recuperação deve ser avaliada comparada ao custo das reparações. Alternativamente, pode ser necessário considerar a devida destinação do equipamento.

- 1) Preço atual do material novo: Não vendido no mercado convencional.
- 2) Valor de mercado do material usado: Não vendido no mercado convencional.
- 3) Custos de recuperação do material: R\$ 15.000.

- Recuperação antieconômica.

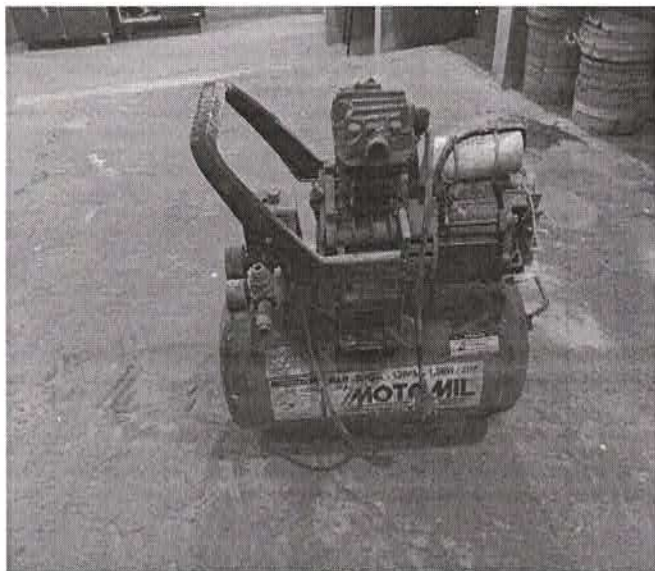
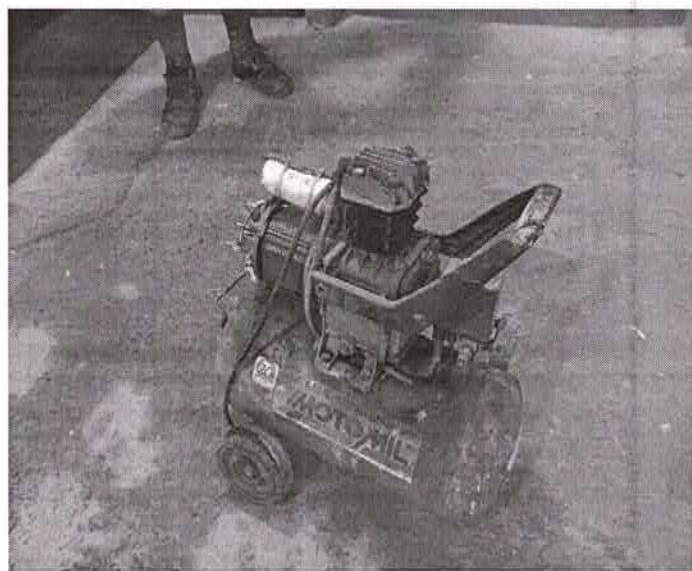
e. Estado Geral - Motocompressor (a.4)

O Motocompressor foi encontrado sujo, enferrujado, coberto de poeira, em desuso e sem nenhum resquício de funcionamento, além de ferrugem no corpo, danos na carcaça e peças quebradas.

O Motocompressor apresenta um estado de perda total das peças atuais, após o período da falta de funcionamento e de seu armazenamento até hoje. Para restaurar a funcionalidade do equipamento, é necessário realizar a compra de peças novas para a sua recuperação. Caso as condições sejam muito severas, a possibilidade de recuperação deve ser avaliada comparada ao custo das reparações. Alternativamente, pode ser necessário considerar a devida destinação do equipamento.

- 1) Preço atual do material novo: R\$ 1.231,20.
- 2) Valor de mercado do material usado: R\$ 559,00.
- 3) Custos de recuperação do material: R\$ 2.000.

- Recuperação antieconômica.
