MINISTÉRIO DA DEFESA
EXÉRCITO BRASILEIRO
COMANDO MILITAR DO NORDESTE
COMANDO 6ª REGIÃO MILITAR
ESCOLA DE SAÚDE E FORMAÇÃO COMPLEMENTAR DO EXÉRCITO

PARECER TÉCNICO Nº 05/2024 – CL VI

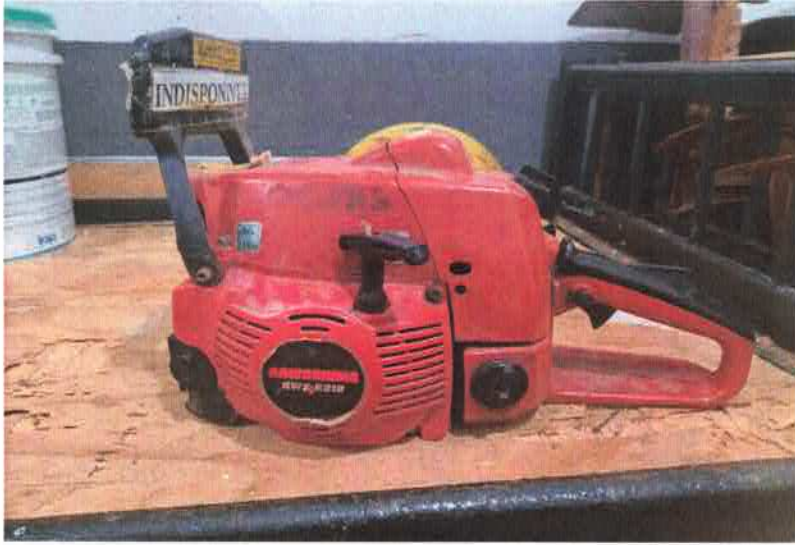
anexo 01

- **Estado Geral:** A motosserra foi encontrada suja e enferrujada devido ao tempo em desuso. O armazenamento durante o período de inatividade foi em ambiente fechado.
- **Danos Visíveis:** Com corrosão, rachaduras no corpo, danos na lâmina e Parte elétrica sem funcionamento algum.

A motosserra apresenta um estado de perda total das peças atuais, após o período da falta de funcionamento e de seu armazenamento até hoje. Para restaurar a funcionalidade do equipamento, é necessário realizar a compra de peças novas para a sua recuperação. A expectativa é que, após as devidas intervenções, a motosserra possa retornar ao seu funcionamento adequado, Porém, não é o caso a recuperação das peças faltantes e avariadas, pelo valor de recuperação próximo ao valor da inclusão do material, é interessante que a descarga seja feita e uma nova motosserra adquirida.
